Del 6 Renovering av originalmotorn

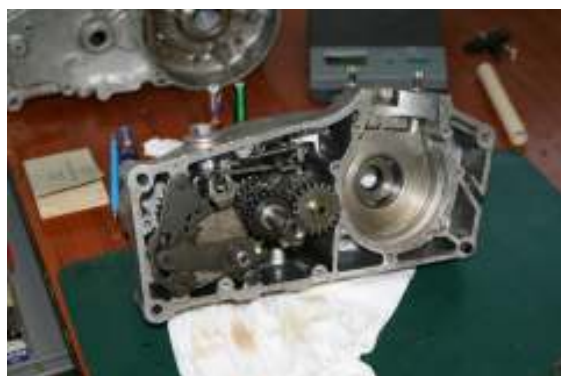
Motorns innanmäte efter komplettering med en axel och saknade drev.

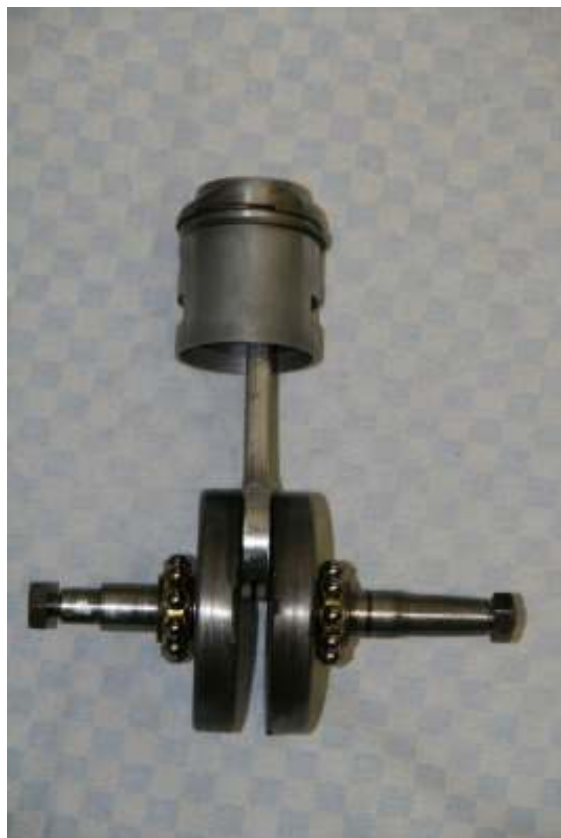
Axeltapparna på vevaxeln var miss-handlade eftersom man använt fel typ av lager och kilspåret var uppslitet på grund av ett för löst monterat sväng-hjul. Nitarna i svänghjulet var dessutom lösa och en saknades.

En annan knepig fråga var vevaxeln. Båda axeltapparna var skadade. På den ena var det kilspåret och på den andra hade lagret roterat så att det fanns ett spel på 0,1 m.m.

Vevaxeln.

Spelet i lagret på den ena axeltappen fixade jag genom att ta ett blad på 0,1 m.m. från ett bladmått, kapa detta så att det nådde runt vevaxeln samt pressa lagret på plats över bladmättet. Det verkar som stålet i bladmättet är tillräckligt hårt och det verkar fungera men hittar jag en ny vevaxel så byter jag nog.

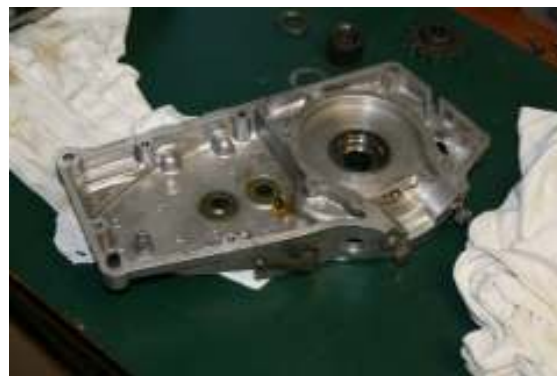
Under motorn sitter det en platta som en del av ramen för att fästa stödet. Det skall vara relativt korta bultar till detta och bultarna är inte genomgående. Någon hade använt för långa bultar i höger blockhalva och pressat upp botten i skruvhålen in i växellådan. Det hela hade man sedan "lagat" med Plastic Padding. Vid kedjedrevet hade det uppstått skador vid ett kedjebrott. Även detta var "lagat" med Plastic Padding. Lagningen satt lös och oljan hade passerat ut eftersom det inte var tätt.

De två bulorna i växellådan är svetsade plus en del som ligger nedåt.

ungefär detsamma som att montera en SACHS mopedmotor och det har jag gjort ett antal gånger så jag kände mig hemmastadd. Den ena blockhalvan på originalmotorn var ju trasig som jag beskrivit tidigare så den lämnade jag in för svetsning.

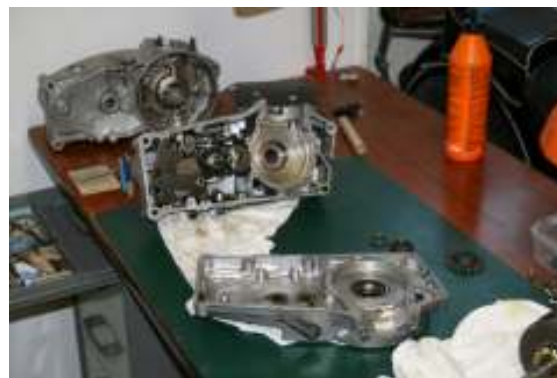
Annan blockhalva under montering. Den gamla i bakgrunden.

Efter ett tag hittade jag ett motorblock med närliggande motornummer hos en säljare i Solna där jag använde den högra motorhalvan vid monteringen i stället för den reparerade blockhalvan.
