Min veteranbil del 3

Besiktningen är utförd i **MÄRSTA**
MERCEDES BENZ 280E/8 1973

Regnr: **DMW 730**
Chassinr: 11406210010559
Diarienumr: 0414 2003-06 10 12:26:37

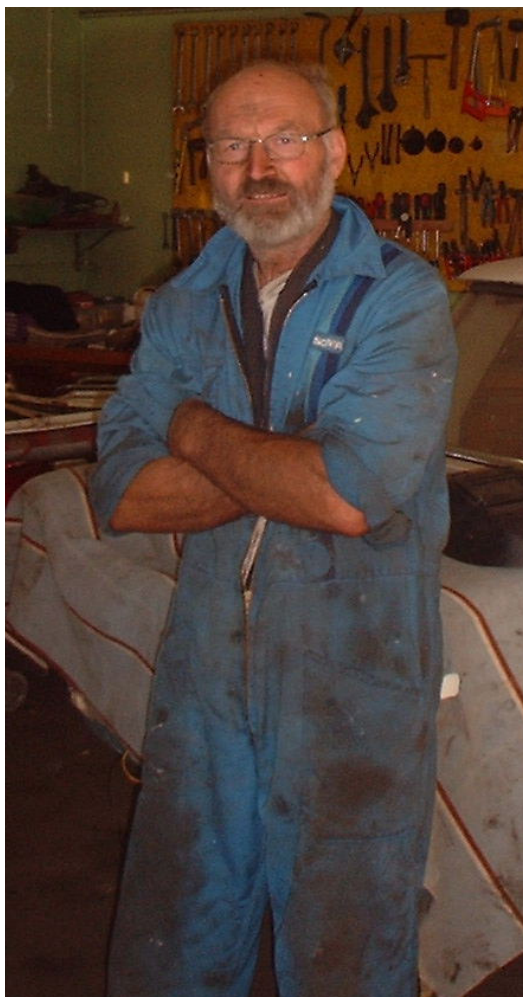
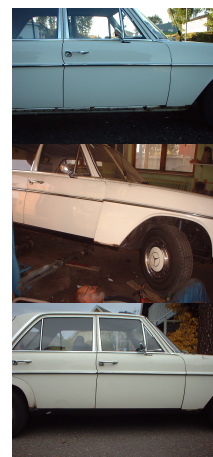
Förutom en del mindre rostskador som jag lagat/svetsat behöver nu höger tröskel bytas ut. Nu måste experter till varför jag kontaktar Ove Larsson, f.d. Knivsta Bil & Traktor.

Ny låda inköpes från Mekonomen (498:- -10%) och Ove tar fram vinkelslipen.
