Historien om en Crescent Compact 1252

Del 3

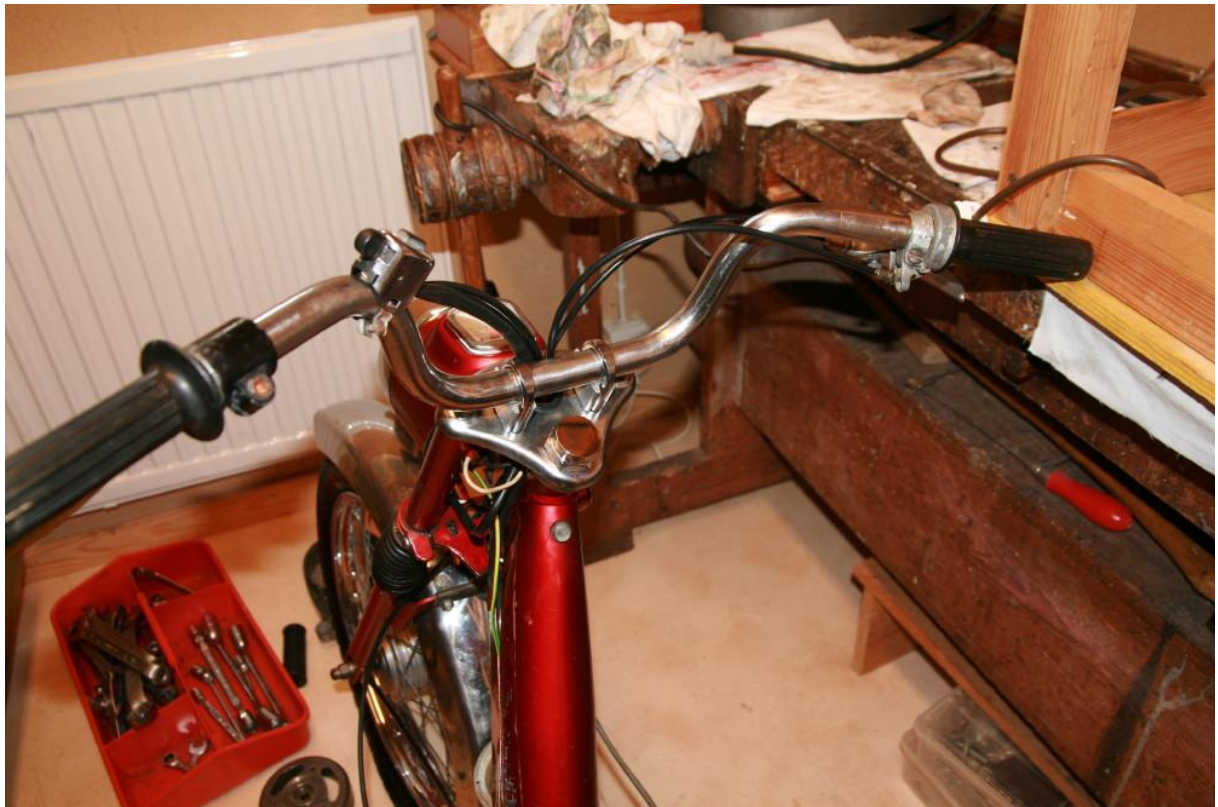
Annat styre och styrplatta

Om man tittar på bilderna i den förra redogörelsen för min renovering så ser man att styret och styrplattan inte är till en Compact utan till en annan modell. Även där har jag hittat vad jag behöver på en marknad så nu är det rätt typ av styrplatta och styre monterade.

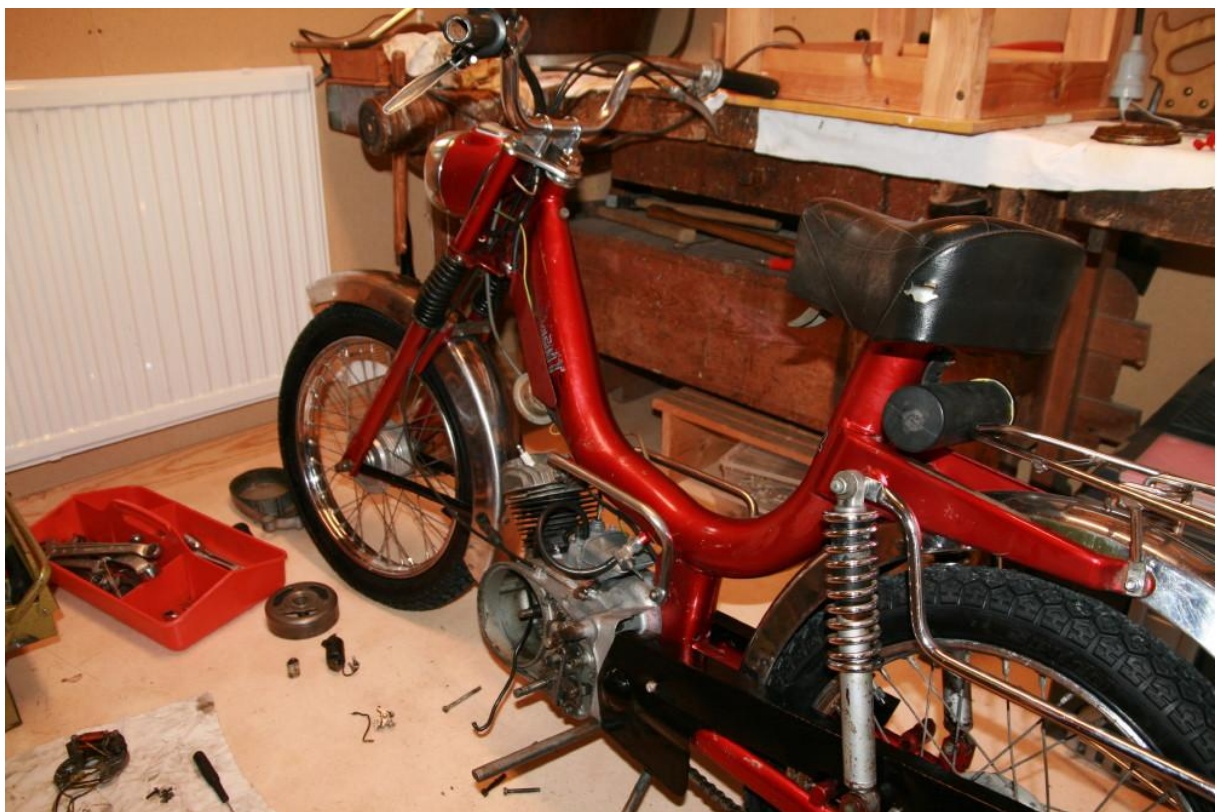
Nästa steg blev att provköra motorn. Det gick inte, Tändsystemet var dött. Ingen gnista så jag fick riva isär tändsystemet. Gummipluggen i botten av motorn in till tändsystemet saknades vilket gjorde att hela utrymmet för tändsystemet var fullt av smuts. Kablarna var hoptvinnade och lödda lite här och var. Resultatet är att jag skaffar nya grejor till tändsystemet. Ännu har jag inte bestämt mig för vad och var jag skall handla men tändspole, kondensator och brytarspetsar måste jag i alla fall köpa. Det är nog bäst att jag testar belysningspolarna också innan jag beställer.

Tändsystemet i delar

Svänghjulet bar spår av att ha stått i samma läge en längre tid. Rost där det hade varit lågpunkt. Magneterna var repiga och smutsiga. Glidytan på kammen var rostangripen.

Det borde innebära att fiberklacken på brytarspetsarna snabbt slits ned om jag använder det svänghjulet. Som tur är hade jag ett annat liggande i garaget från en tidigare renovering så jag har plockat fram det i stället.
